Projektbeschreibung

Im Jahr 2022 wurde die Burgruine Wallrabenstein aufwändig saniert und gesichert. Diese Arbeiten waren notwendig, um die Anlage vor weiterem Verfall zu schützen. An der Burgruine waren vor der Instandsetzung statisch relevante Mauerwerksab- und ausbrüche zu verzeichnen. Diese Substanzschwächung hätte mittelfristig zum Abbruch größerer Steinmassen im Hangbereich der Burg geführt. Teile der Mauerkrone waren durch Bewuchs so weit geschwächt, dass sie einsturzgefährdet waren und Regenwasser ungehindert in das tiefere Mauerwerk eindringen konnte.

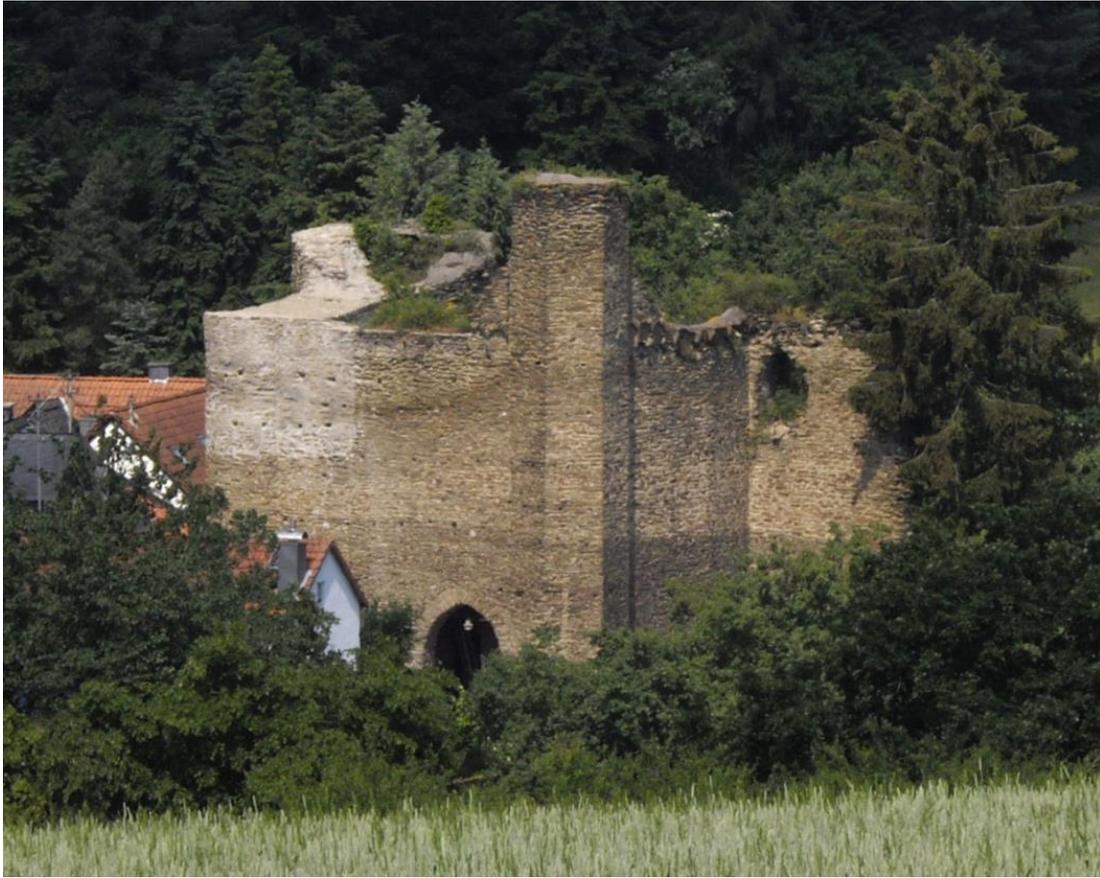
Burgruine vor der Sanierung

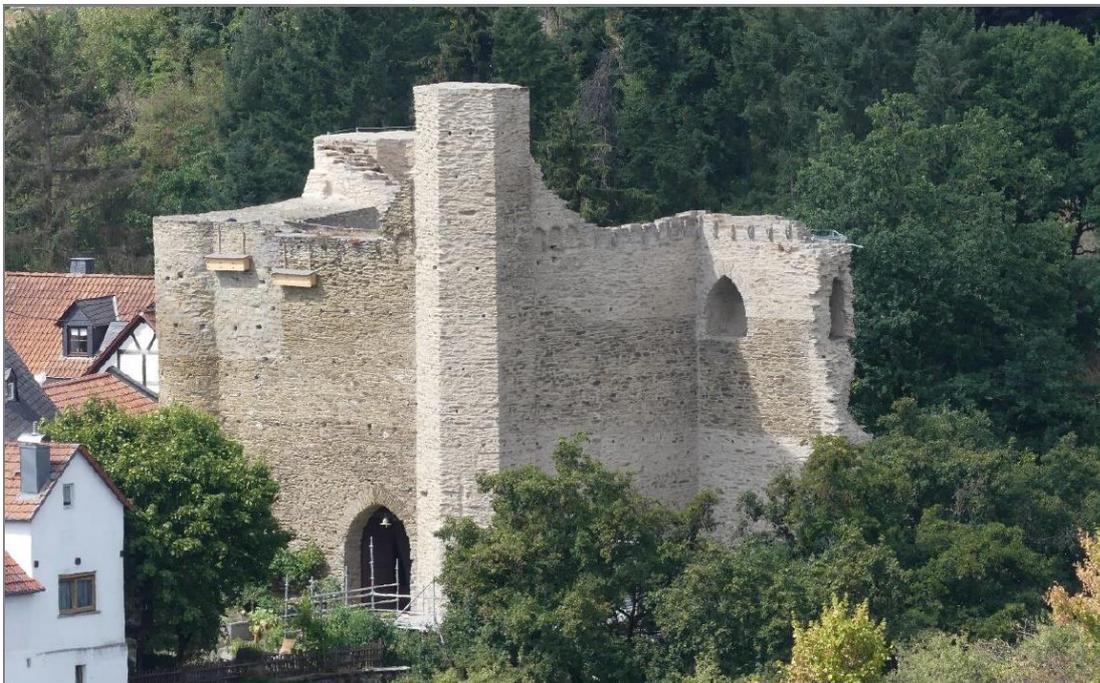
Oben: Burgruine nach der Sanierung

Im Zuge der Arbeiten im Jahr 2022 wurden die beiden Mauerwerksabschnitte zum Tal, eine Tournelle (Turm) und der Bergfried (Hauptturm) saniert und somit die baufälligsten Abschnitte vor weiterem Verfall gesichert.

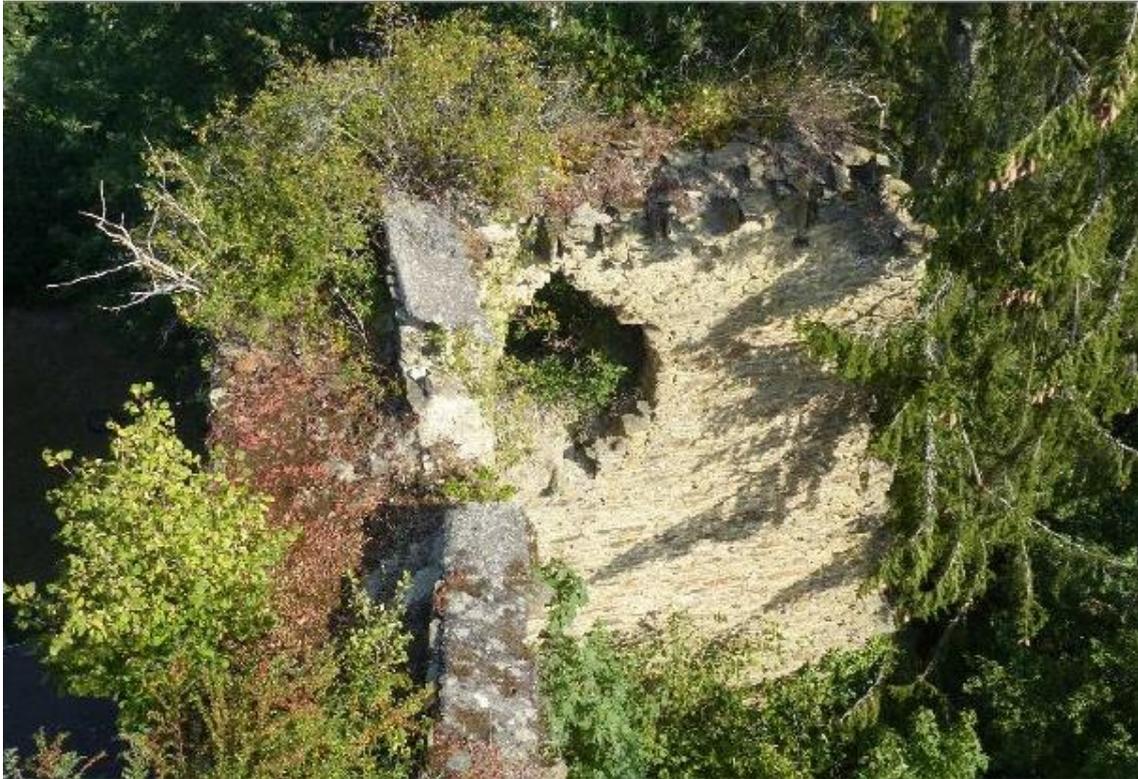
Überwachsene Mauerkrone vor der Sanierung

Vor den eigentlichen Arbeiten an den Mauerwerksbereichen wurde der Bewuchs der Mauerkronen vollständig entfernt. Hierzu mussten in Teilen mehr als 1 m des Bruchsteins abgetragen werden. Diese Bereiche wurden später wieder aufgemauert, aus einer Mischung der originalen Bruchsteine und verwitterungsresistenteren Grauwacke Steinen.

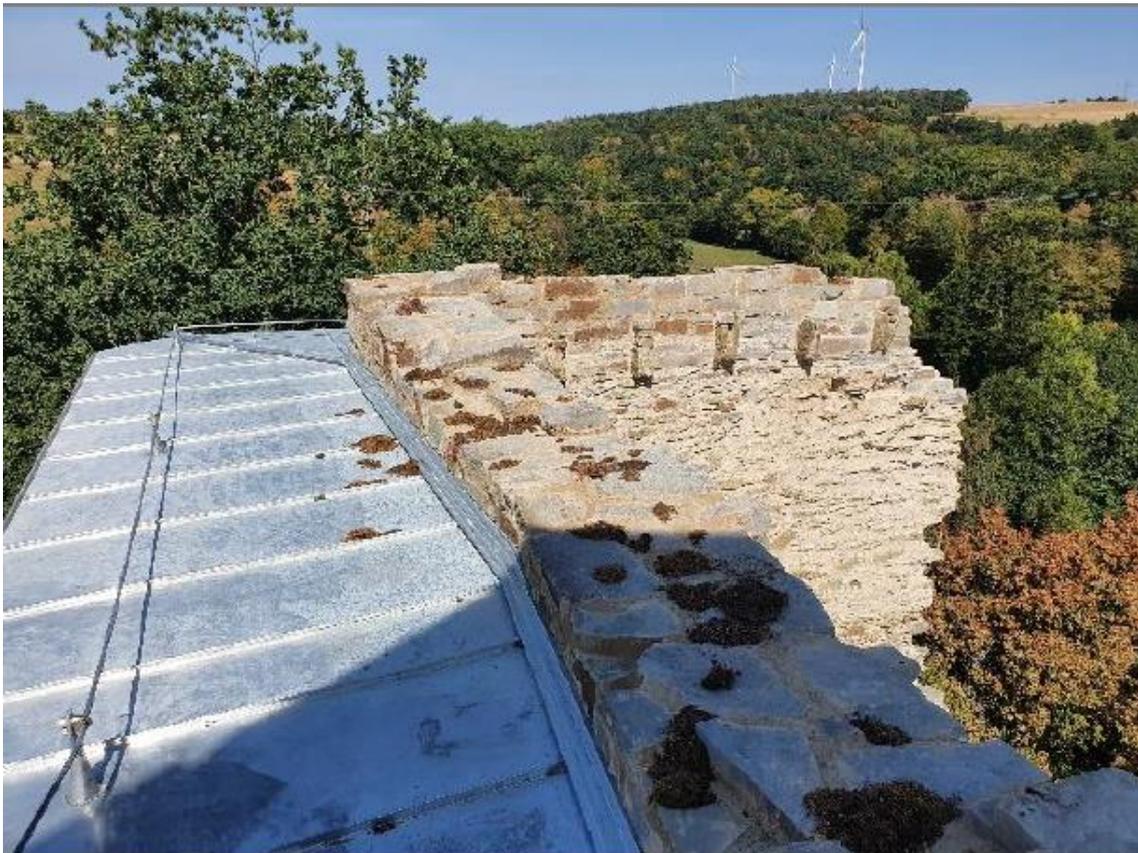
Ansicht des gleichen Mauerkronenabschnitts nach der Sanierung

In enger Abstimmung mit dem Landesamt für Denkmalschutz wurde entschieden, die sanierten Teile der Mauerkrone mit einer Blechabdeckung zu versehen, um somit einen langfristigen Schutz gegen eindringendes Wasser zu gewährleisten.

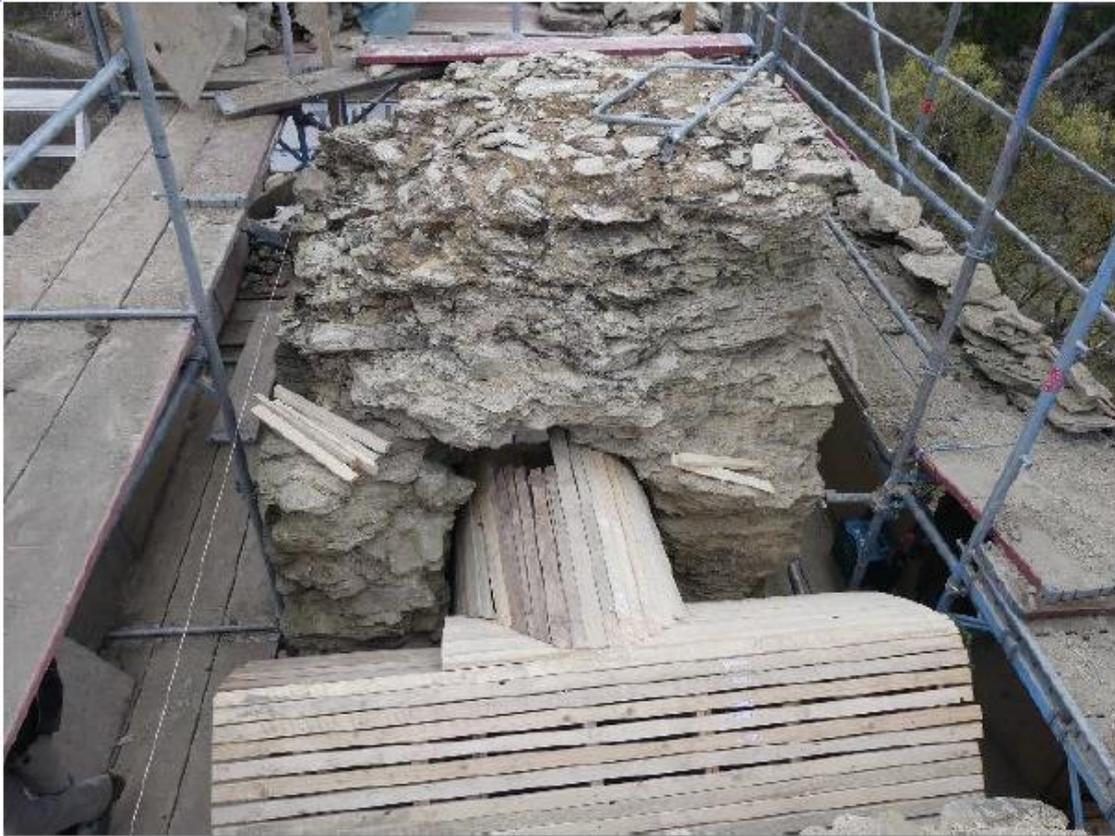
Aufmauerung eines Spitzbogens mittels Bogenschalung

Zwei Bögen wurden mittels Bogenschalung neu aufgemauert, um die Stabilität der Mauern im Bereich des Fundaments und unterhalb des Wehrgangs wieder zu gewährleisten.

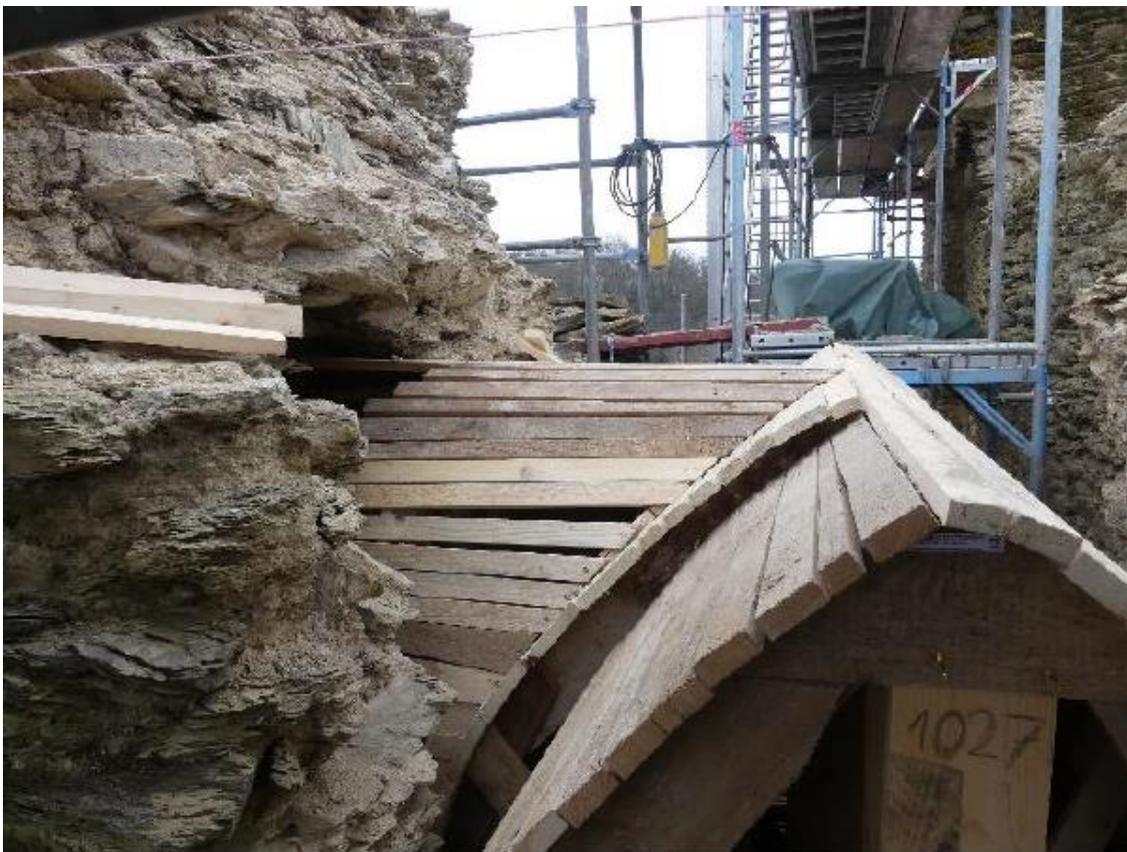
Aufmauerung eines Spitzbogens mittels Bogenschalung

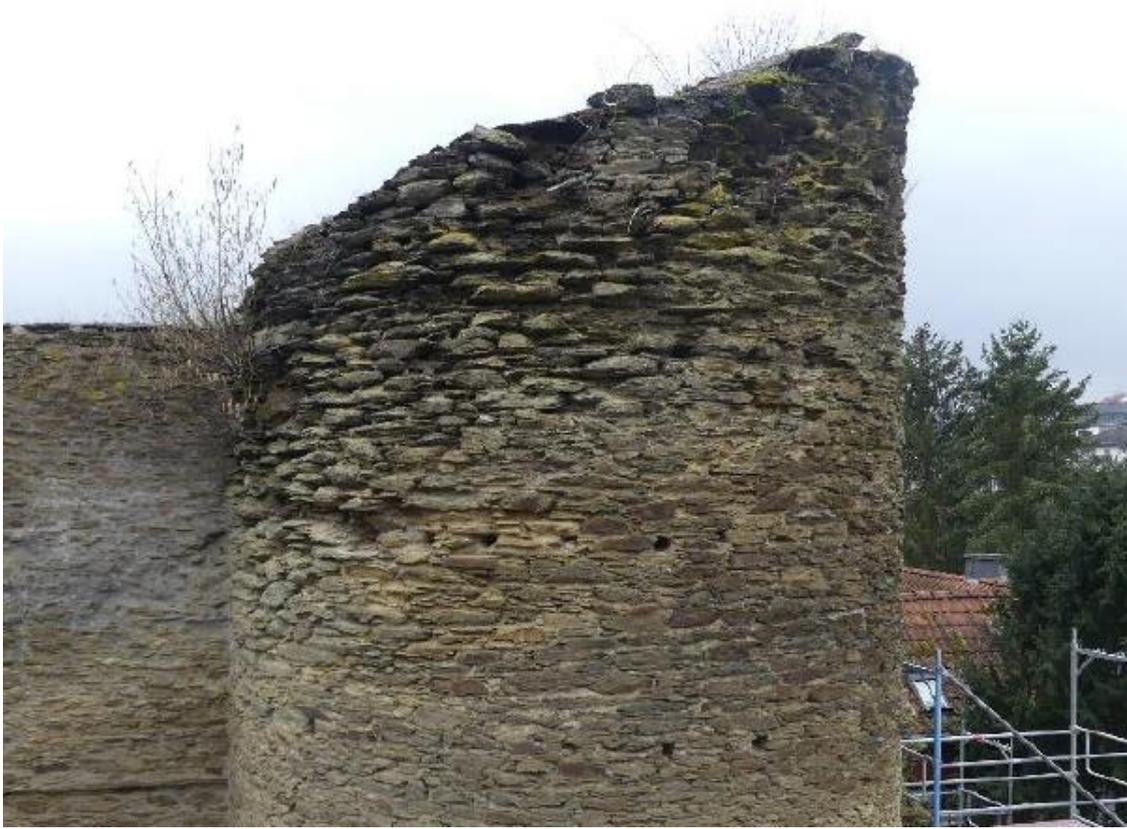
Ansicht Bergfried vor der Sanierung

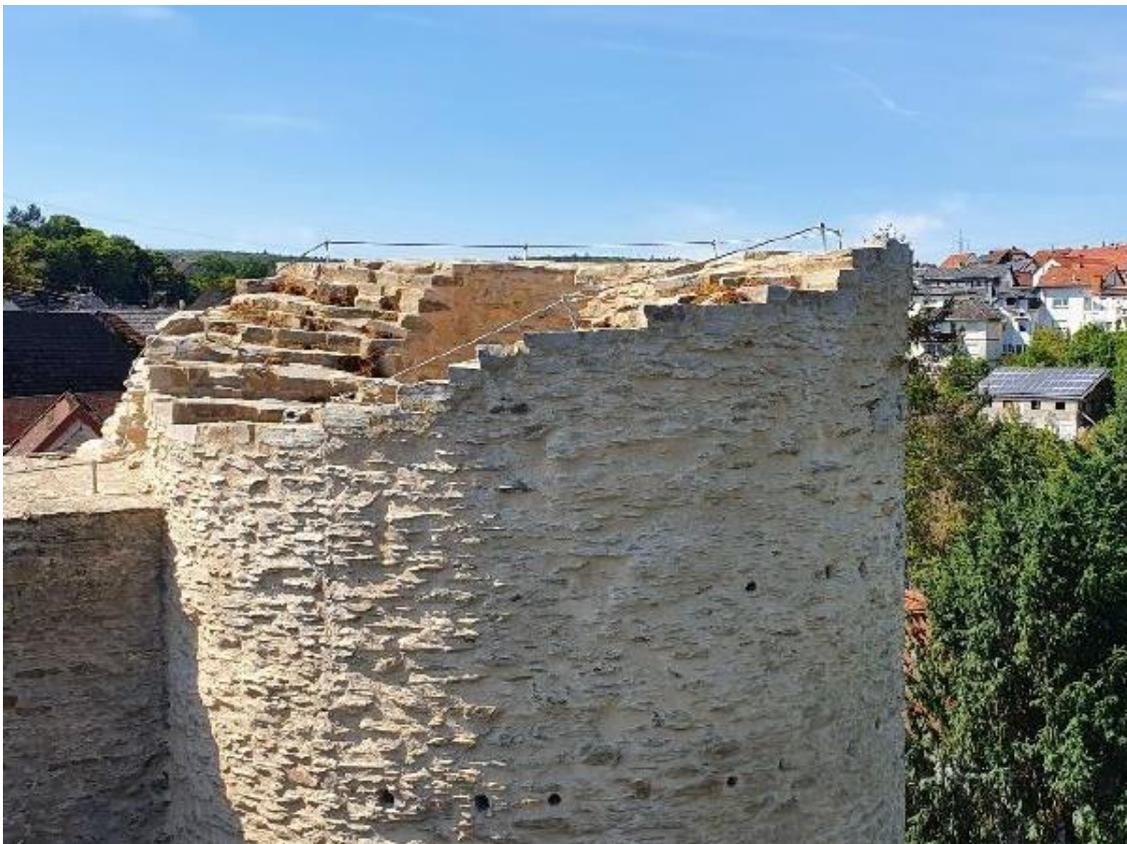
Ansicht Bergfried nach der Sanierung

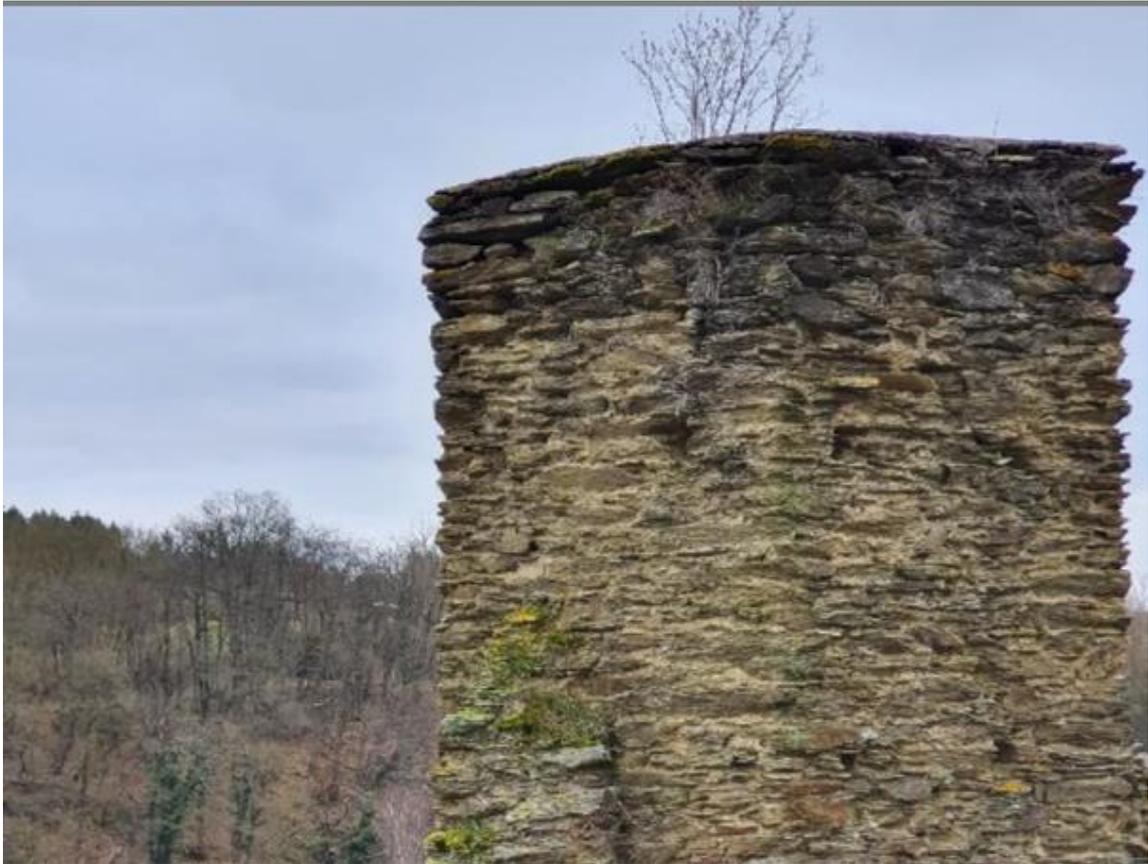
Ansicht Torunelle vor der Sanierung

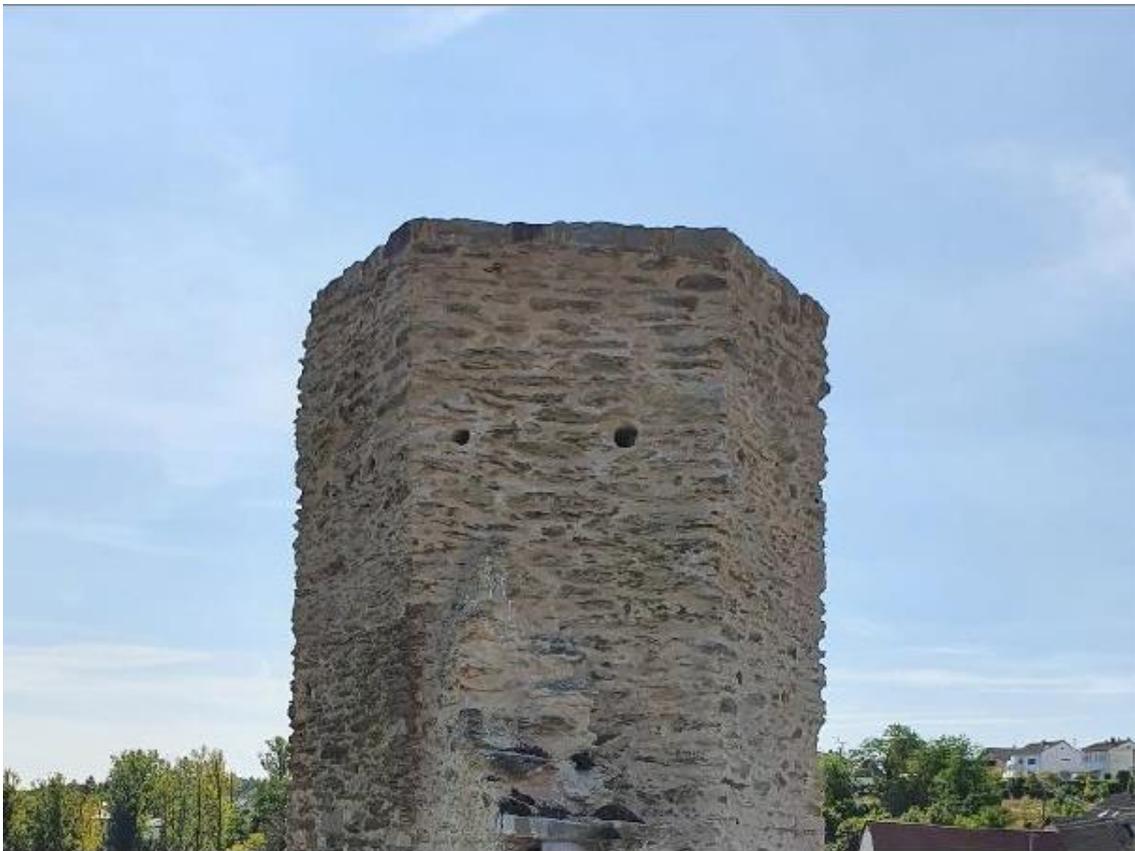
Ansicht Tournelle nach der Sanierung

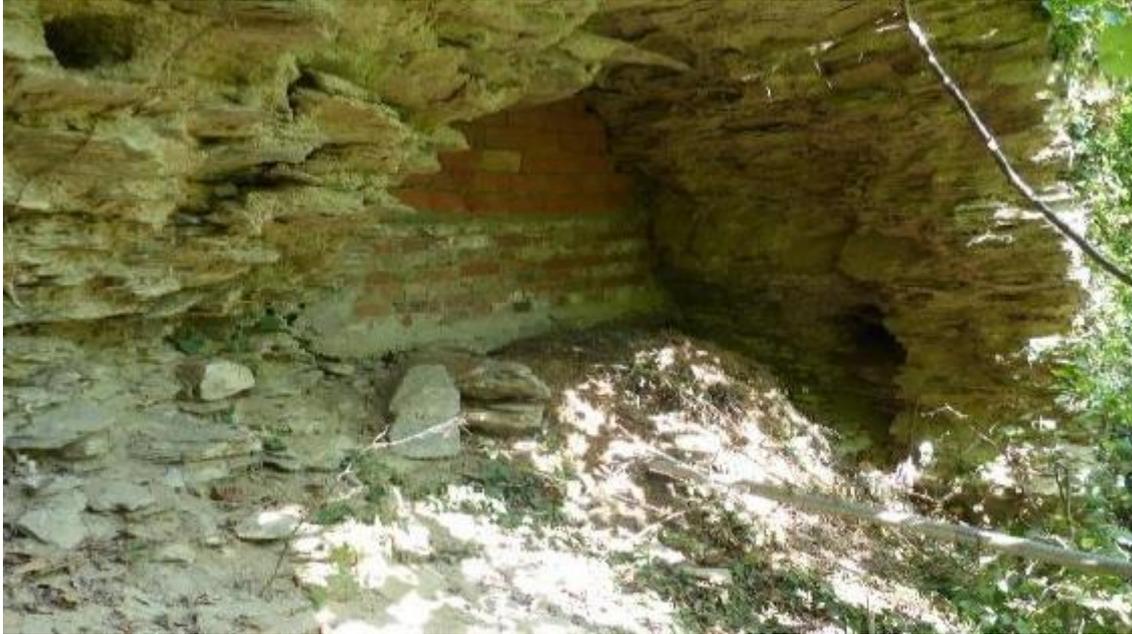
Ein verfallener Spitzbogen im Bereich des Fundaments schwächte die Statik der Schildmauer erheblich

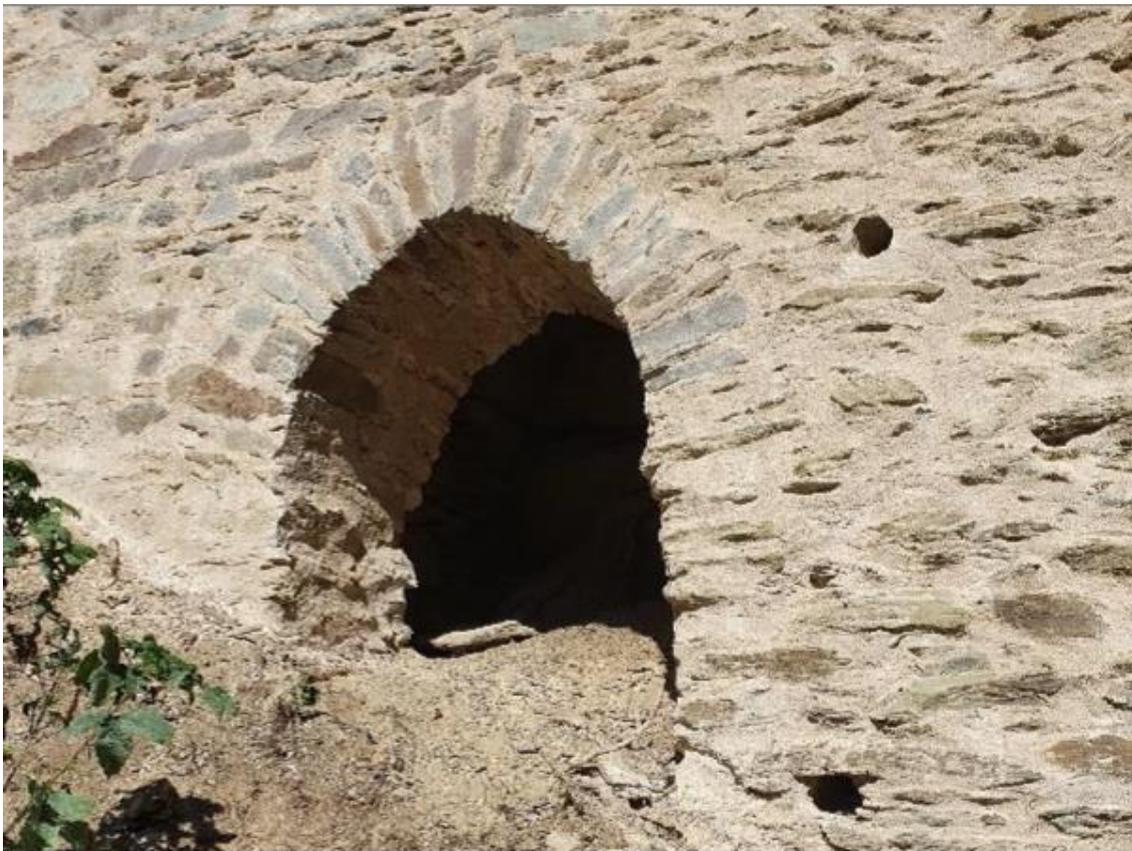
Spitzbogen nach der Sanierung
